Rapport

van het bouwkundig onderzoek
uitgevoerd aan:

**Bakhuis Roozenboomstraat 35
2313 RC Leiden**

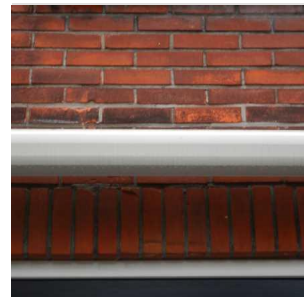
Het voegwerk verkeert deels in een matige tot onvoldoende conditie. Er zijn meerdere gebreken opgemerkt. De technische levensduur van de voeg is aan het verstrijken. De gebreken dienen te worden hersteld.

Beoordeling: **Voldoende**

1 - 5 jaar: € 150

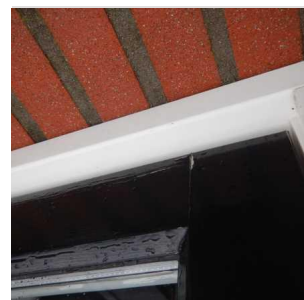
Kozijnen - Schilderwerk

De conditie van het schilderwerk

Het schilderwerk behoeft aandacht. Professioneel onderhoud dient te worden uitgevoerd. Met name de gevoelige delen, zoals liggende delen en verbindingen, extra behandelen. Voor zover noodzakelijk inspectie en herstel van gebreken uitvoeren aan zwakke plekken.

Beoordeling: **Voldoende**

1 - 5 jaar: € 950

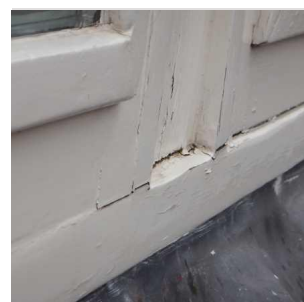
Houtrot / schade

Er zijn gebreken en/of houtrot aangetroffen. In dit geval dienen de gebreken en het zichtbare houtrot te worden hersteld. Indien nodig moeten de onderdelen of het gehele element vervangen worden, waarna het geheel kan worden afgewerkt met een verfsysteem conform het bestaande werk. Vooralsnog is uitgegaan van herstel. Het is goed mogelijk dat bij groot onderhoud (schilderwerk) meer houtrot na de verwijdering van de verf zichtbaar wordt of aanwezig is.

Beoordeling: **Onvoldoende**

direct (3 - 12 mnd): € 220

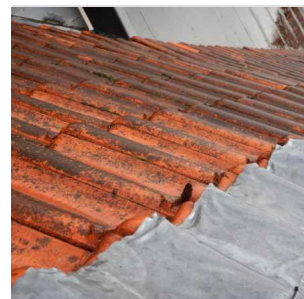
De dakpannen zijn gedateerd. Ten tijde van het onderzoek zijn er nog geen nadelige gebreken. Het dak dient op termijn echter wel te worden voorzien van nieuwe dakpannen.

Beoordeling: **Voldoende**

1 - 5 jaar: € 90

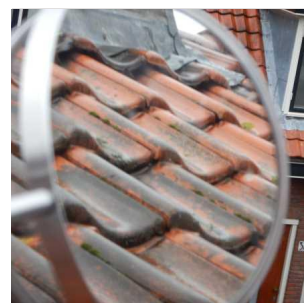
Dakpannen

Dekking pannendak

De dekking van het pannendak is niet optimaal en vormt een verhoogd risico op lekkage, zeker bij slagregen of stuifsnieuw. Naast het reguliere onderhoud adviseren we per direct het dak te controleren op gebreken, daar waar nodig een pan vervangen en/of qua dekking corrigeren (recht leggen).

Beoordeling: **Onvoldoende**

direct (3 - 12 mnd): € 135

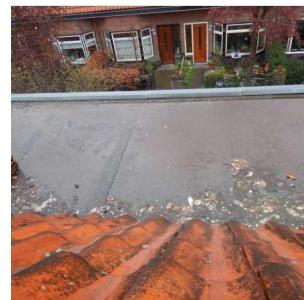
Dakkapel - Dakbedekking

De randstroken, een onderdeel van de afwerking van de dakbedekking, vertonen gebreken. Deze voorziening dient te worden hersteld.

Beoordeling: **Onvoldoende**

direct (3 - 12 mnd): € 90

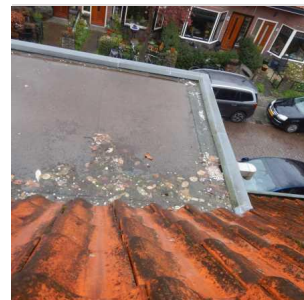
Bitumen

De conditie dakbedekking

Het materiaal is gedateerd en/of economisch afgeschreven. Door de minder goede conditie van deze dakbedekking is er een verhoogd risico op lekkage en/of vervolgschade aan de dakconstructie mogelijk. Vervanging van de bedekking is op (korte)termijn noodzakelijk.

Beoordeling: **Voldoende**

1 - 5 jaar: € 1.100

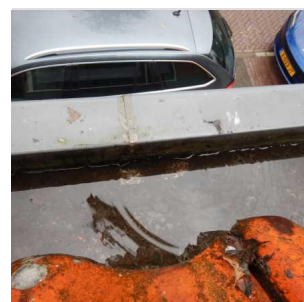
Goten

Het materiaal is oud en het einde van de technische levensduur is (bijna) bereikt. Hierdoor is er een hoger risico op lekkage. Tenzij anders benoemd kan het geheel nog voldoende functioneren.

Beoordeling: **Voldoende**

1 - 5 jaar: € 575

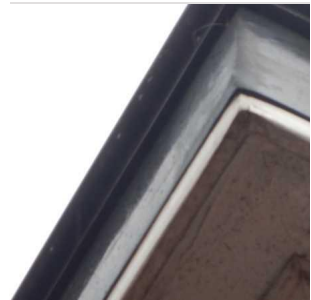
Er is geconstateerd dat op diverse plaatsen houtrotvuller gebruikt is of houtrotreparaties zijn uitgevoerd. Het niet zichtbare hout is hierdoor mogelijk aangetast door houtrot. Op lange termijn (> 5 jaar) rekening houden met vervangen. Tot vervanging rekening houden met hogere onderhoudskosten. Voor het vervangen van onderdelen zijn geen kosten begroot.

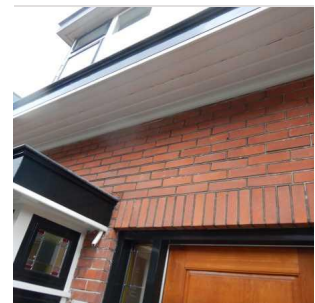
Hout

Ventilatie

Beoordeling: **Onvoldoende**

direct (3 - 12 mnd): € 160

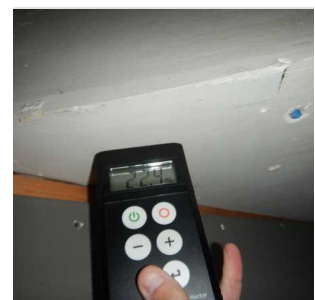
Schoorsteen

Vochtdoorslag

Beoordeling: **Onvoldoende**

direct (3 - 12 mnd): € 225

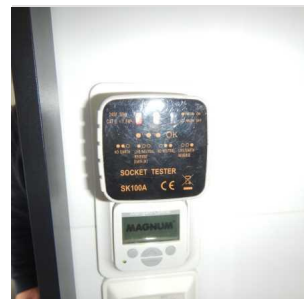
Elektra - Randaarding

Beoordeling: **Onvoldoende**

direct (3 - 12 mnd): € 260

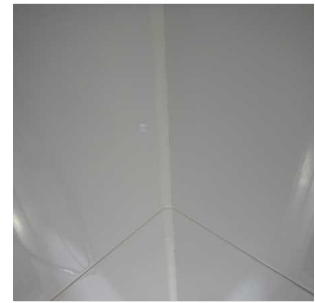
Badkamer - Kitafwerkingen

Beoordeling: **Onvoldoende**

direct (3 - 12 mnd): € 195

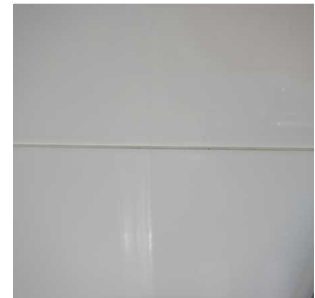
1e Verdieping - Tegelwerk

De bevestiging van de wandafwerking

Beoordeling: **Onvoldoende**

direct (3 - 12 mnd): € 275

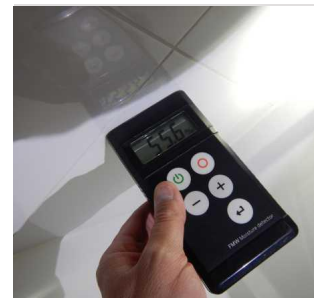
1e Verdieping - Tegelwerk

Vocht gemeten

Beoordeling: **Onvoldoende**

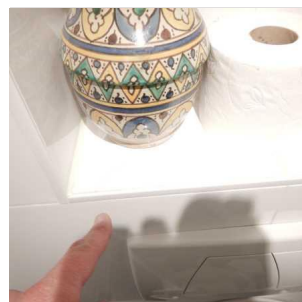
Toilet - Wanden

Scheurvorming

Beoordeling: **Voldoende**

1 - 5 jaar: € 250

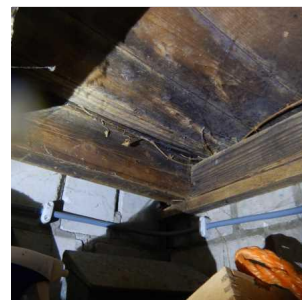
Beoordeling: **Onvoldoende**

direct (3 - 12 mnd): € 240

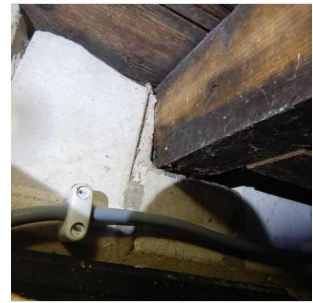
Daken - Dakconstructie

Beoordeling: **Onvoldoende**

direct (3 - 12 mnd): € 720
