Rapport

van het bouwkundig onderzoek
uitgevoerd aan:

**Bakhuis Roozenboomstraat 35
2313 RC Leiden**

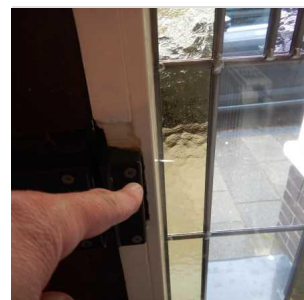
Beoordeling: **Voldoende**

1 - 5 jaar: € 360

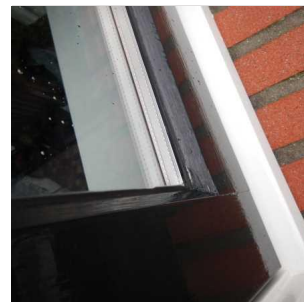
Dubbelglas

Geen geventileerde glaslat

Bij dubbele beglazing dient, conform het huidige bouwbesluit, de onderste glaslat in de sponning te kunnen ventileren. Bij handhaving van de huidige situatie is er een verhoogd risico op houtrot in het kozijn of raamsponning. Bij oude beglazing is de sponning meestal volledig afgekit. Het aanbrengen van een dergelijke lat heeft dan geen nut. Dit is echter pas zichtbaar na verwijdering van de glaslaten.

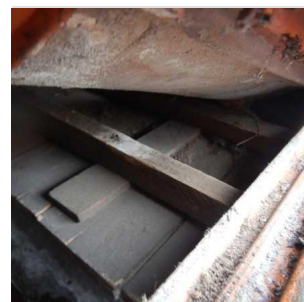
Slechts een klein deel (alleen daar waar een dakpan is opgetild) van het dakvlak is geïnspecteerd. Er zijn voor zover zichtbaar geen bijzonderheden aangetroffen. Het risico is aanwezig dat bij herstel of verwijdering van dakpannen gebreken zichtbaar worden.

Beoordeling: **Goed**

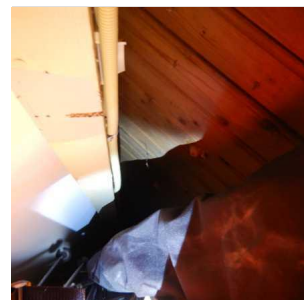
Dak hoofdgebouw - Dakbeschoot

Het dakbeschoot verkeert in een toereikende conditie. Er zijn geen gebreken aan dit deel van het dak opgemerkt. Het dakbeschoot is deels en zeer plaatselijk geïnspecteerd. Het is onmogelijk om het hele dakvlak te inspecteren.

Beoordeling: **Goed**

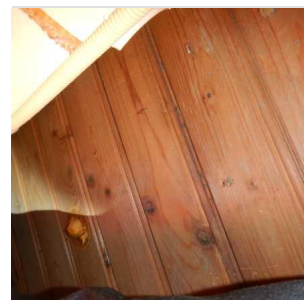
Gebreken aangetroffen bij mes en groef

Door werking en krimp van het planken dakbeschoot zijn er gebreken of is er doorbuiging ontstaan. De planken verliezen daarom hun grip op elkaar. Hierdoor kan bijvoorbeeld het dakvlak gaan doorzadelen. Ook is de afdichting hiermee niet meer optimaal (tocht). De huidige situatie kan gehandhaafd blijven. Technisch is één en ander op dit moment geen probleem en worden er ook geen problemen verwacht.

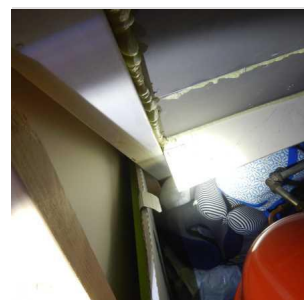
Dak hoofdgebouw - Dakconstructie

De dakconstructie is geïnspecteerd. Dit betreft een visuele inspectie. De constructie verkeert in een voldoende conditie. Er zijn, voor zover de inspectie aan dit element is uitgevoerd, geen zichtbare gebreken opgemerkt. Het is vanzelf onmogelijk om het hele dakvlak te inspecteren.

Beoordeling: **Goed**

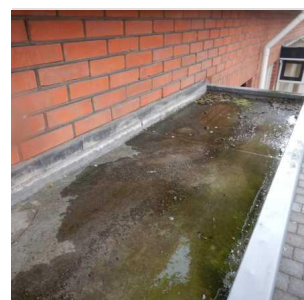
Het zinkwerk op het dakvlak is geïnspecteerd. Hierbij zijn geen gebreken opgemerkt. Het geheel verkeert in een voldoende conditie.

Beoordeling: **Goed**

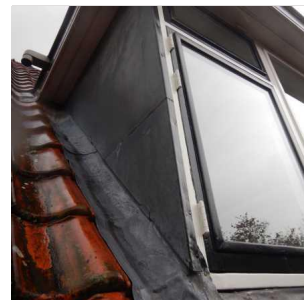
De loodstroken verkeren in een voldoende conditie. Hier zijn geen gebreken waargenomen. De overlap is voldoende. Het materiaal is van voldoende dikte. Het geheel kan functioneren als bedoeld. Controleer het loodwerk regelmatig en eventueel aankloppen daar waar nodig.

Beoordeling: **Goed**

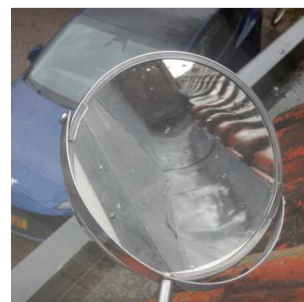
Dakkapel - Zijwangen / boeiborden

Het zinkwerk van dit onderdeel is geïnspecteerd. Hierbij zijn geen gebreken opgemerkt. Het geheel verkeert in een voldoende conditie en kan functioneren.

Beoordeling: **Goed**

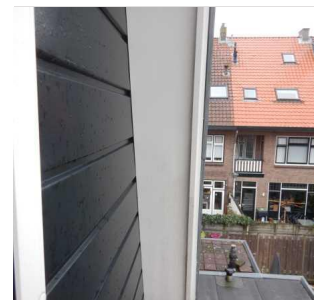
Beoordeling: **Voldoende**

1 - 5 jaar: € 720

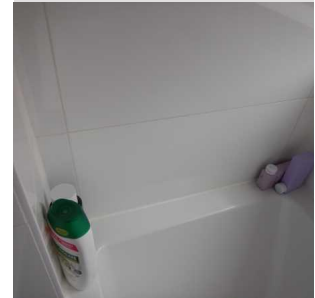
Bij het kloppen van het tegelwerk is een "hol" geluid waarneembaar. Over het algemeen betekent dit dat er een holle ruimte achter het tegelwerk aanwezig is. In elk geval is op die plaatsen de hechting met de ondergrond niet optimaal. Vooralsnog kan wat ons betreft de huidige situatie gehandhaafd blijven.

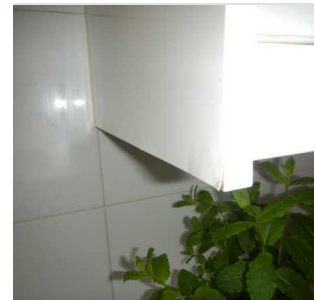
Beoordeling: **Onvoldoende**

direct (3 - 12 mnd): € 0

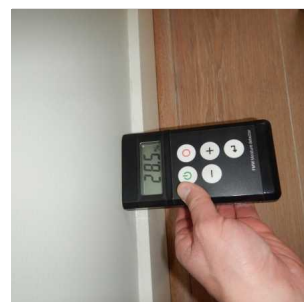
Er is vocht aanwezig in de wanden. Het vocht kan wellicht op verschillende manieren (preventief) worden bestreden. Om te komen tot een totaal herstelpun is vervolg inspectie (indien aanbevolen) noodzakelijk. Het oplossen van dergelijke problemen kan kostbaar zijn. Laat u hierover goed informeren. De kosten van een nader onderzoek zijn afhankelijk van het soort onderzoek.

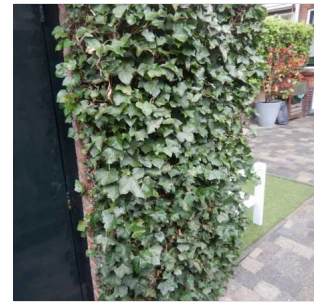
Conditie van het voegwerk

Het voegwerk verkeert deels in een matige tot onvoldoende conditie. Er zijn meerdere gebreken opgemerkt. De technische levensduur van de voeg is aan het verstrijken. De gebreken dienen te worden hersteld.

Beoordeling: **Voldoende**

1 - 5 jaar: € 600

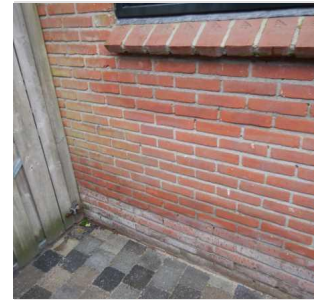
Het trasraam

Het onderste deel van het trasraam verkeert in minder goede conditie. Deze is aangetast door vocht en groene uitslag. Ook is (beginnende) mosgroei aanwezig. Hier is een verhoogd risico op optrekkend vocht, wat juist door het trasraam voorkomen zou moeten worden. Na reiniging kan worden gezien of er gebreken zijn die hersteld moeten worden. Preventief zou in dit geval een smalle strook grind langs de gevel kunnen zorgen voor een mindere vochtbelasting.

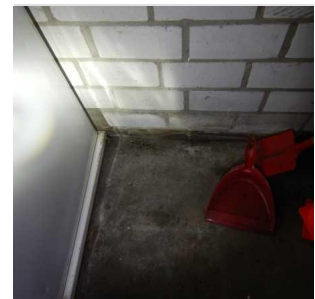
Voor zover visueel waarneembaar zijn er tijdens de keuring geen afwijkingen aan dit onderdeel geconstateerd. Dit element verkeert in goede conditie kan functioneren.

Beoordeling: **Goed**
